PISO DO DECK DO RÉS DO CHÃO

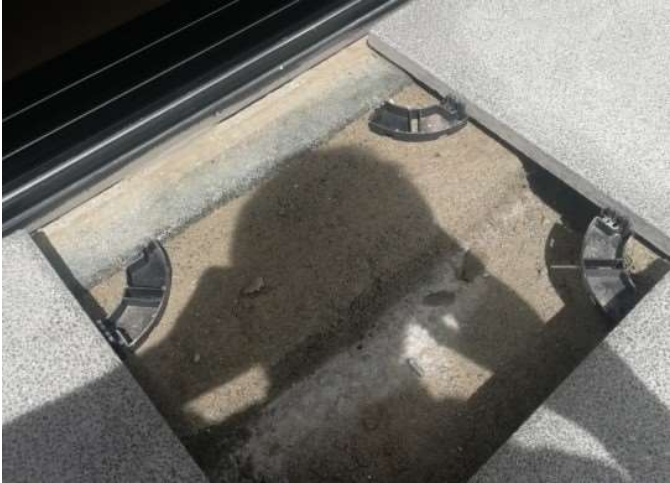
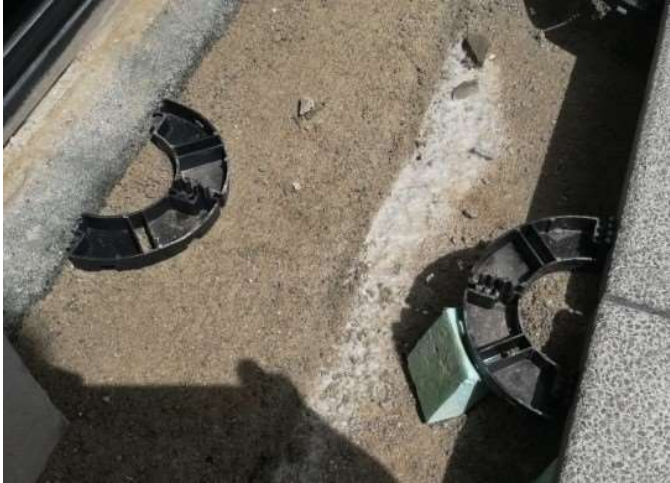
| COMPONENTE OU ELEMENTO | PATOLOGIA OU ANOMALIA |
|---|---|
| Zona do piso junto à janela | O apoio em betão não foi impermeabilizado |
| Infiltrações no piso interior | |

| COMPONENTE OU ELEMENTO | PATOLOGIA OU ANOMALIA |
|---|---|
| Impermeabilizar com pintura asfáltica a zona de betão junto à janela | |
