Relatório de Ensaio

Relatório nº PRD 008/21

Betão Poroso - Ensaio de Infiltração de Água (Método de ensaio: ASTM C1701/C1701M - 17a)

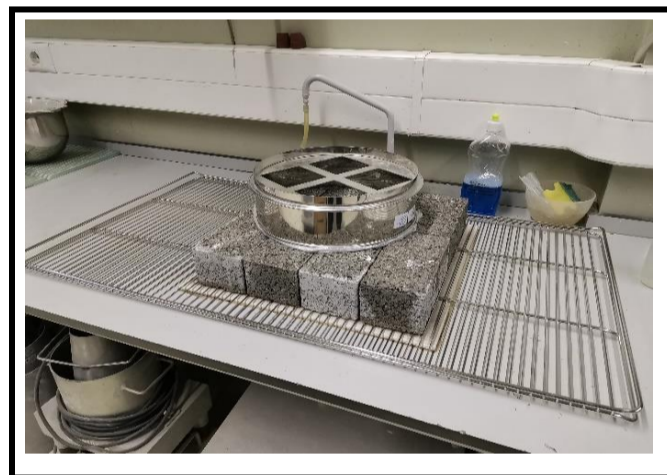
Figura 1 - Ilustração dos provetes ensaiados

Método de ensaio (ASTM C1701/C1701M-17a) indicado para ensaios "in situ" e não em laboratório.
 Ensaios realizados com os provetes assentes numa base que não oferece resistência à passagem de água.
 Devido à alta permeabilidade dos provetes de ensaio, não foi possível manter uma lâmina de 10 mm a 15 mm de água, no decorrer do ensaio, como indicado na norma de ensaio.
