REQUERENTE: SILVIA MADALENA DA SILVA PEIXOTO  
 FORMENOR DE FACHADA 2  
 Esc: 1/20 Dezembro . 09

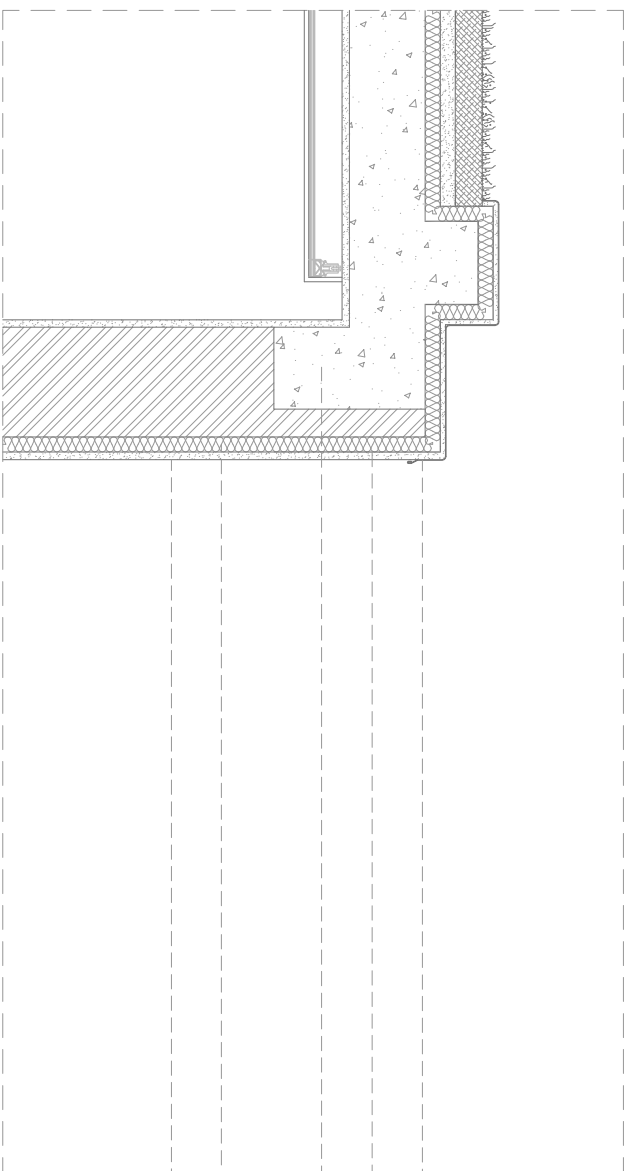
- rufo em zinco
- impermeabilização
- betão armado
- isolamento (capoto)
- reboco areado fino

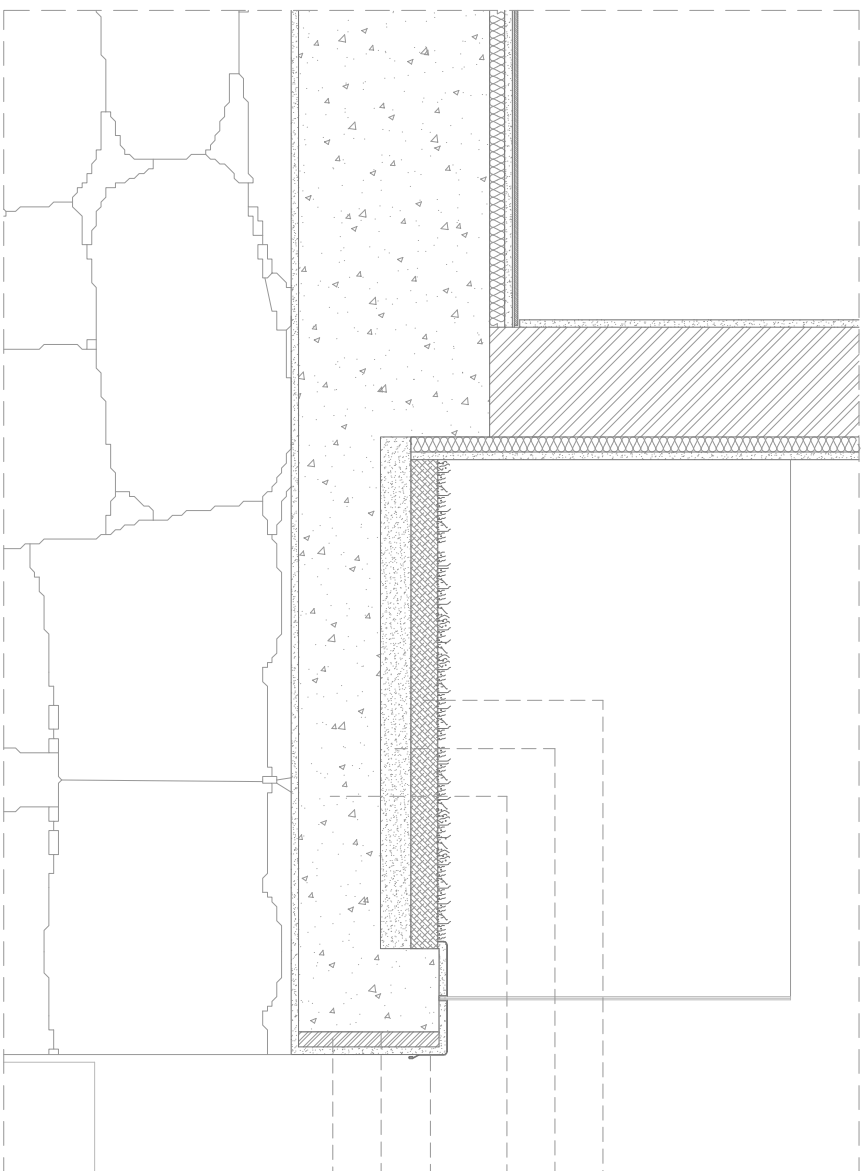
- godo lavado
- betonilha enchimento
- betão armado
- rufo em zinco
- impermeabilização
- forra tijolo
